Prius IV (Corolla) EHR-Wärmetauscher__überbrücken

entweder **unten am Wärmetauscher** (einfach)

Aw: Kühlwasserverlust EHR Wärmetauscher

oder oben im Motorraum (aufwändiger)

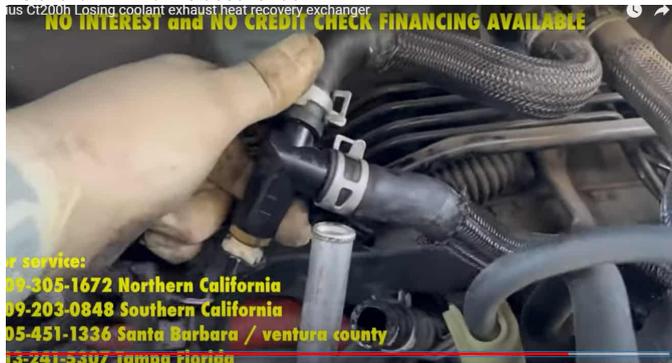
Detailbild: Wärmetauscher überbrückt

das linke Rohr und der untere Schlauch kommen vom EHR

Das Überbrücken bzw. Umgehen des EHR Systems wird im nachfolgenden Video **ab min 2:50** gezeigt.
Es ist recht simpel zu bewerkstelligen und man braucht nur eine Wasserpumpenzange um die Schlauchschellen zu lösen.

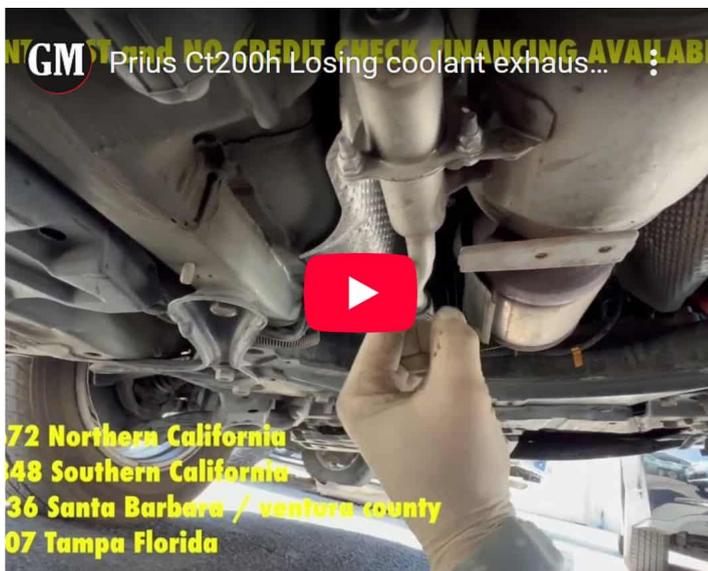
youtu.be/ON7_crTRDus

Ab 2:50 kommt die maßgebliche Passage. Es ist wirklich nur ein schlichtes Umstecken.

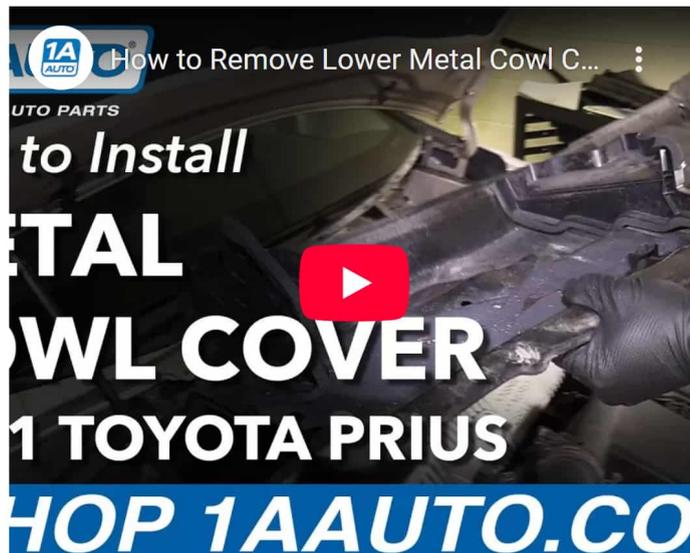
youtu.be/watch?v=X8A4I9jxVjA

Dieses Video zeigt, wie man sich Zugang verschafft:
